# 復余書

大正七年二月二十五日達梁物調査、爲支那福  
州へ出張汝余、三月四日右序、以て汕頭へ出張  
汝余、三月十四日右序、以て廣東へ出張汝余、  
調査、以て遂に事限別紙、通り及復余書也  
大正七年七月一日

支那汕頭震災調査

廣東ニ於テ病院ニ充スベキ建物調査

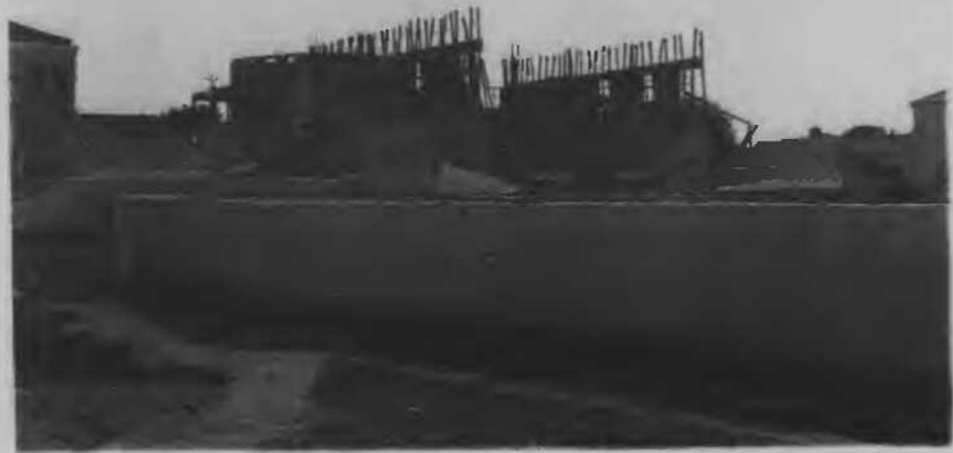
第一図 (碕碌)

工事ノ中途ニ災害ヲ被リシモノ  
ニシテ南北ノ西壁殊ニ北側壁

(△)ハ全壊ス

X 地表ノ裂開

最前オニベランダ一ノ一部ヲ

表ハセル末竣工家屋ハ鉄筋

コンクリートト称スルモノニテ被

害ヲ認メズ

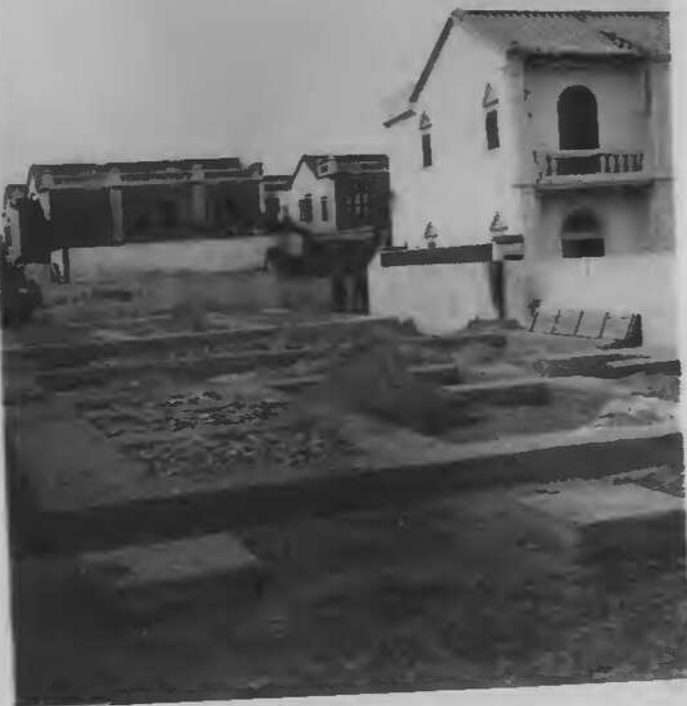
第貳回（崎）

完成セル基礎工事  
 ニンテ築造後硬化セ  
 シタルノ放置ノ途中ニ  
 震災起リタリシモノニテ  
 地底ノ一部ニ亀裂アリ  
 左才ノ家屋ハペランダ  
 リ（南面）ノ迫持倒壊セ

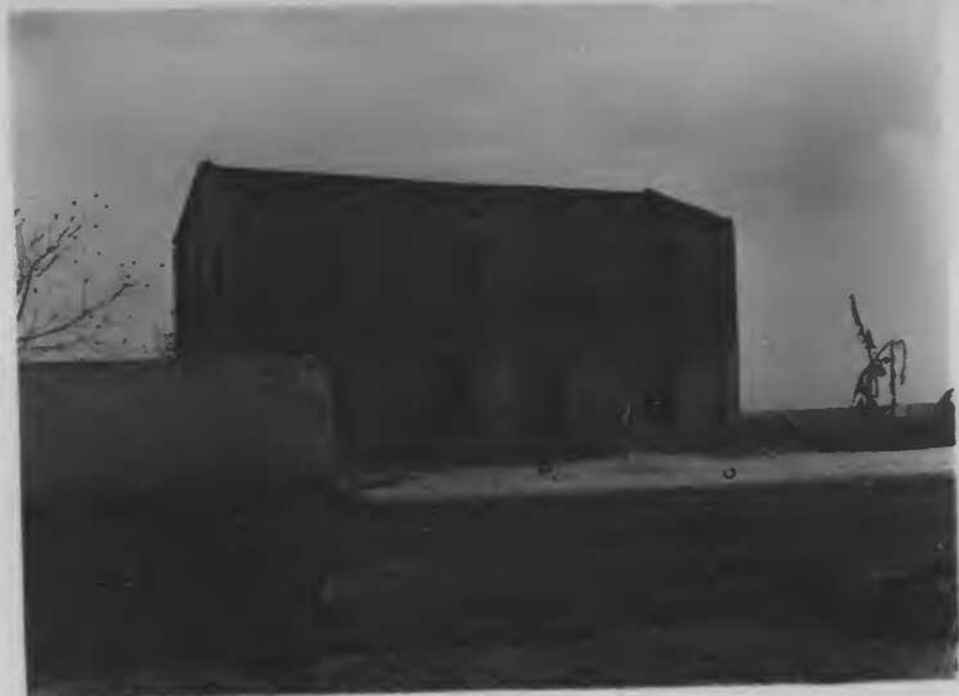
第三図(崎碌廣州街)  
 海岸ニ近キ新開住宅區ニ  
 ニ邦人俱樂部等ノ所  
 在地ナリ  
 X. 接合部ノ目違ヲ示ス  
 △直角壁ガ剪断倒  
 壞セル残壁(南側壁)  
 □横木ハ相互ニ側壁ヲ  
 支ヘオル状態

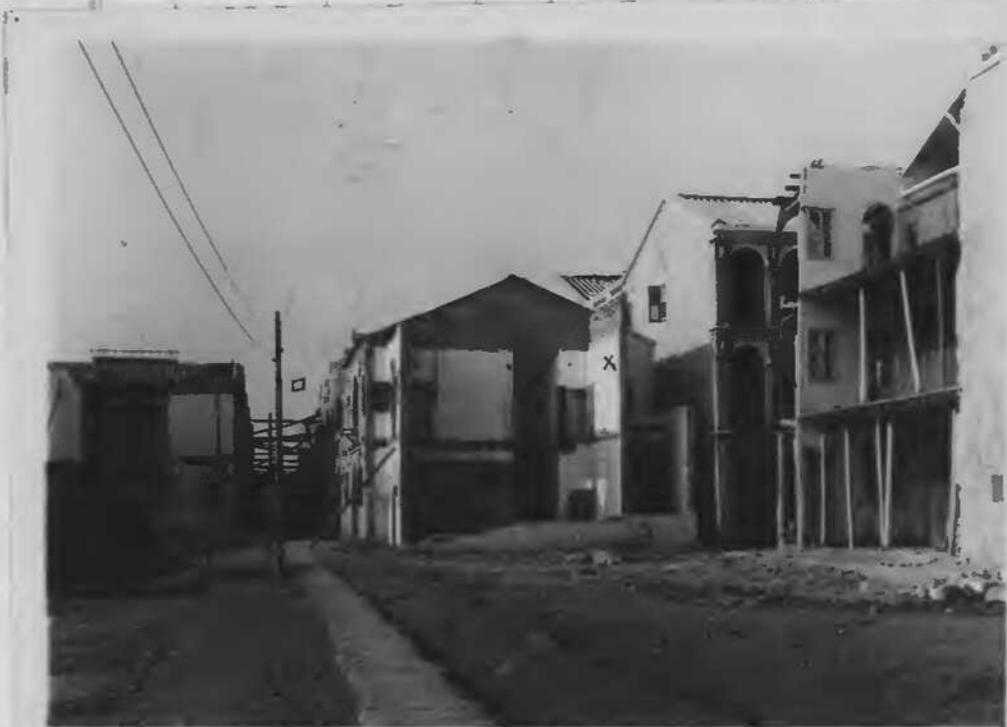
(寫真オ四)ノ牆壁ハ東西ニ走リ特別ノ地狀ヲ有セズシテ乾燥セル砂地ニ深五六寸ニシテ立テリ故ニ地震ニ遇ヒテ長壁ハ直ニ個々ノ單體壁ト化シ左右ノ連絡ハ失ハレ轉覆シタルモノニテ切斷ト見做スベキモノニアラス轉覆ヲ免レタル部分ハ一端ニ直角ノ交叉牆壁ヲ有ス轉覆ノ方向ハ北オナリコノ牆壁ト直角ナル牆壁ノ控壁ノ一モ北オニ轉覆セルヲ見タリ其壁體トノ接合部ニハ殆破壊ノ痕跡ヲ認メザル程不完全ナル接合ヲナシ居ルモノナリ

煉瓦造家屋ハソノ例稀ナリ眞真チ四ハ脆弱ナル地盤  
上ニ建テ煉瓦積ハ石灰入粘土モルタルヤレトモ更ニ被害  
ヲ認ノズ只煙突ノ頭部ノ墜落セルヲ見ル然レトモソノ  
破壊面ヲ見ルニ新シキ破壊面ハ殆ンド認ノズンテ煤  
ニ塗レオルヲ見レバコノ頭部ハ折斷セルラレタルニアラス寧

第四図(崎碌スタルガード石油

会社宿舎)

△墜落セル煙突頭部

○牆壁轉覆セルモノ(方向北才)

家屋ノ右ヨリニ番目階下ノ窓ノ

迫持ニアル亀裂ハ地震ニヨルモノ

ニアラス

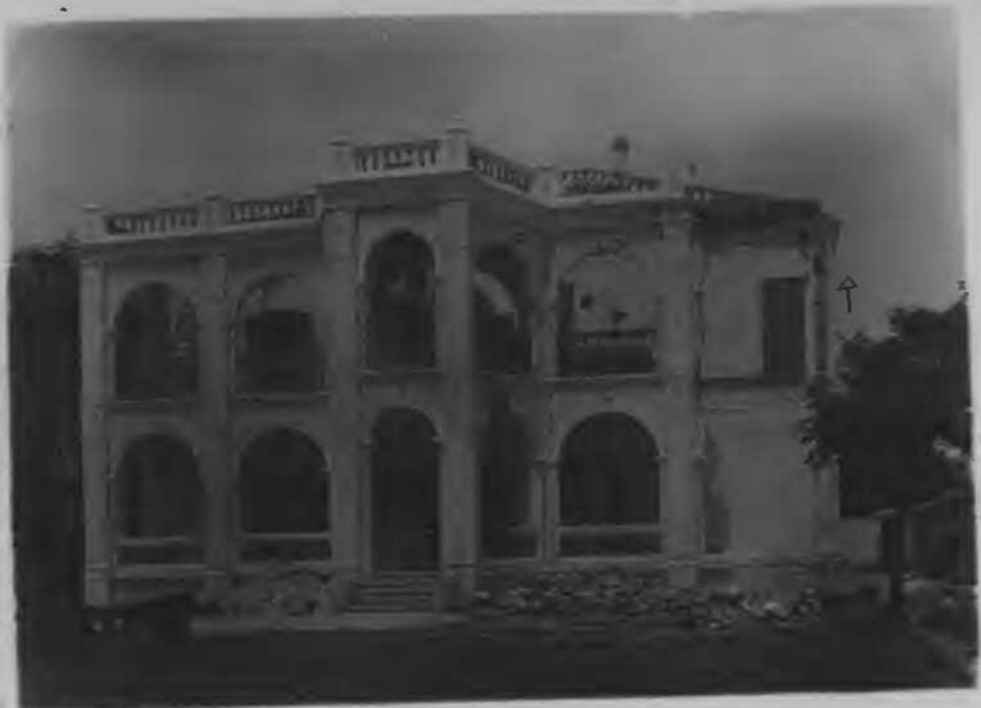
第五図(崎祿潮海關監督署)  
 × 塙壁ノ倒壊セルモノ  
 △ アーチ中央ノ亀裂及破  
 壊及ハラヘット一部墜落  
 ○ 本家トノ取合ヒ上部ノ斜  
 行亀裂  
 家屋ハ凡テ漆喰土造前  
 面ベランダールハ煉瓦造ニシ  
 テ南面ス  
 中央家屋ハ側壁ノ破壊  
 ニ因リ屋根墜落セリ

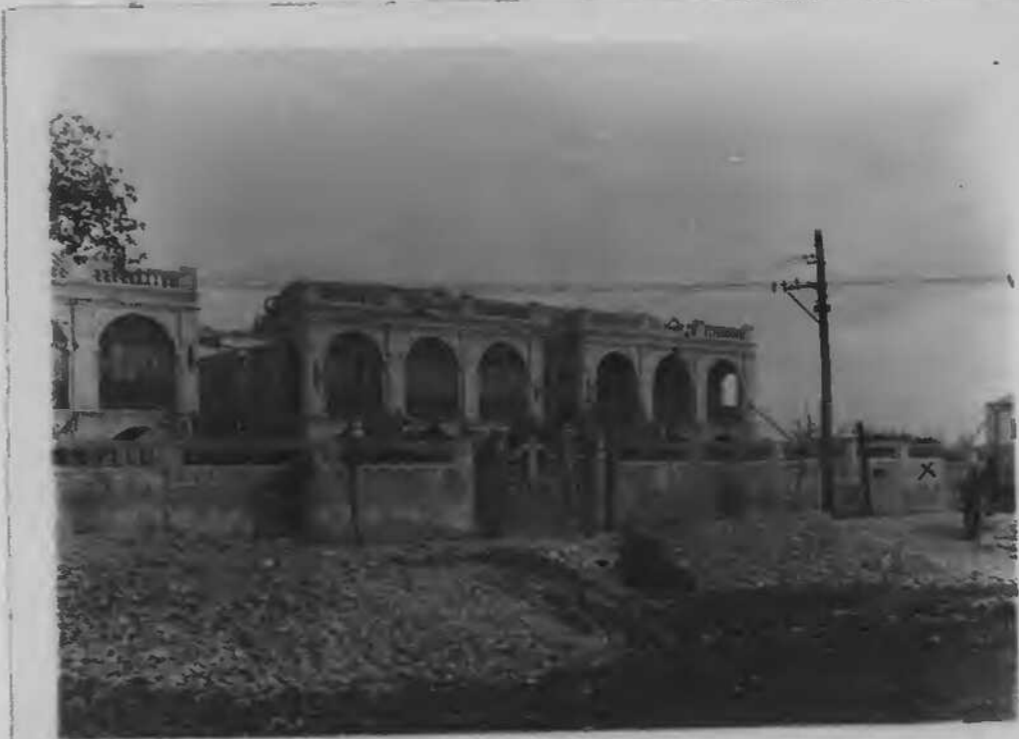
第六図(米國領事館)  
 今鉄棒ヲ以テ前面壁張出  
 シヲ引キ付ケタルモノ災後ノ百状態  
 アーチ中央部ニ亀裂及破壊  
 アリベランダール右端ハ甚シク  
 危険状態ニアリシヲ後ニ除  
 去シタルモノナリ

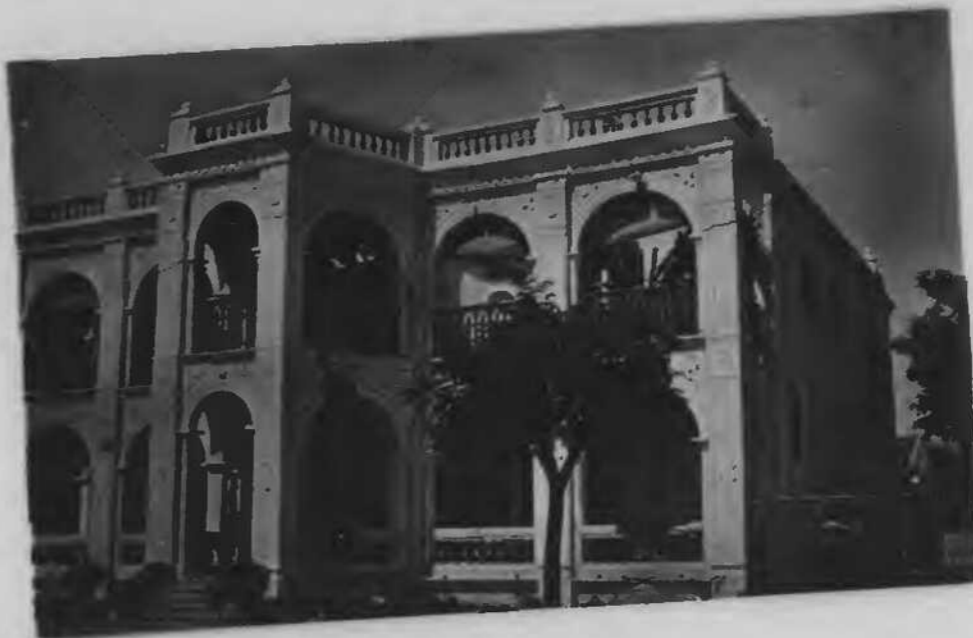
第七回 (米國領事館)

ベランダ一屋根ハ大半墜落セリ  
(災害當時ノ寫真前頁ノ寫  
真参照)

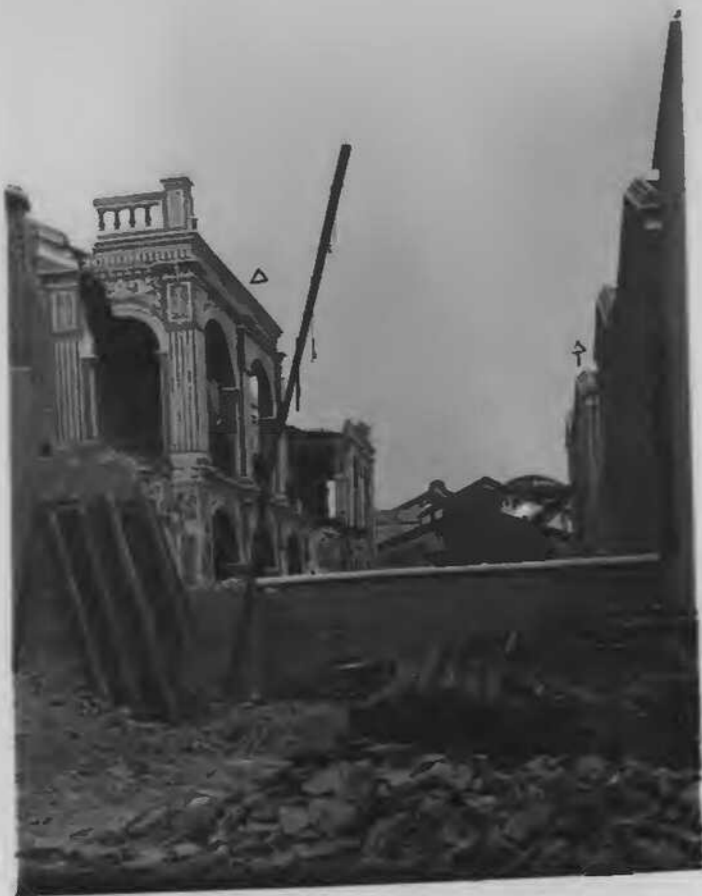
第八回 (崎路聯和里東巷)

家屋ハ南面ナリ  
△軒上扶欄墜落シ本家  
トノ取合ヒニ部及前面下  
部ニ斜行大亀裂ヲ生ズ  
ベランダ一ノ端(前オノモ  
ノハ左端近キモ右端)倒壊ス  
×大壁塊ノ墜落ニヨリ亀  
裂ヲ生ゼシモノ横亀裂ハ  
堰板一既ノ高ガヲ示ス  
个直角壁垂直ノ大  
亀裂

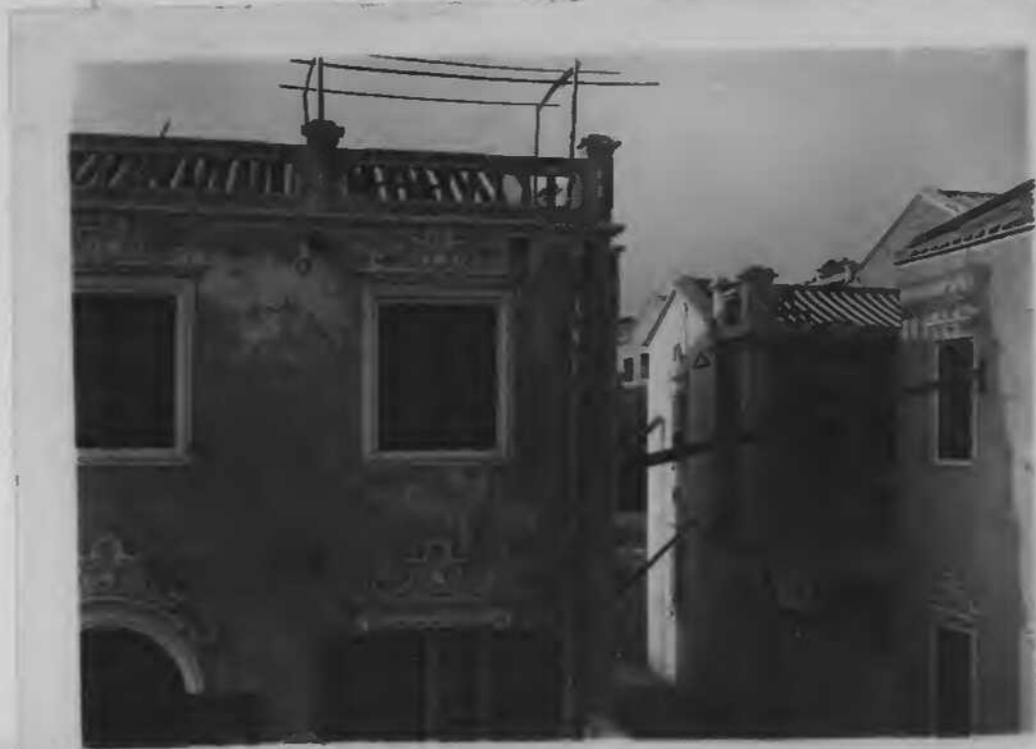
第九回 廣州街

○新築當時鉄棒ヲ以テ壁体ヲ  
結束セリ之ノニテ屋内ヲ見ルモ被  
害程度少シトシ東漸學校長村  
岡氏宿舎)

△幸直ノ大亀裂(平行壁)窓側  
ニ沿ッテ妻ノ全高ニ達ス

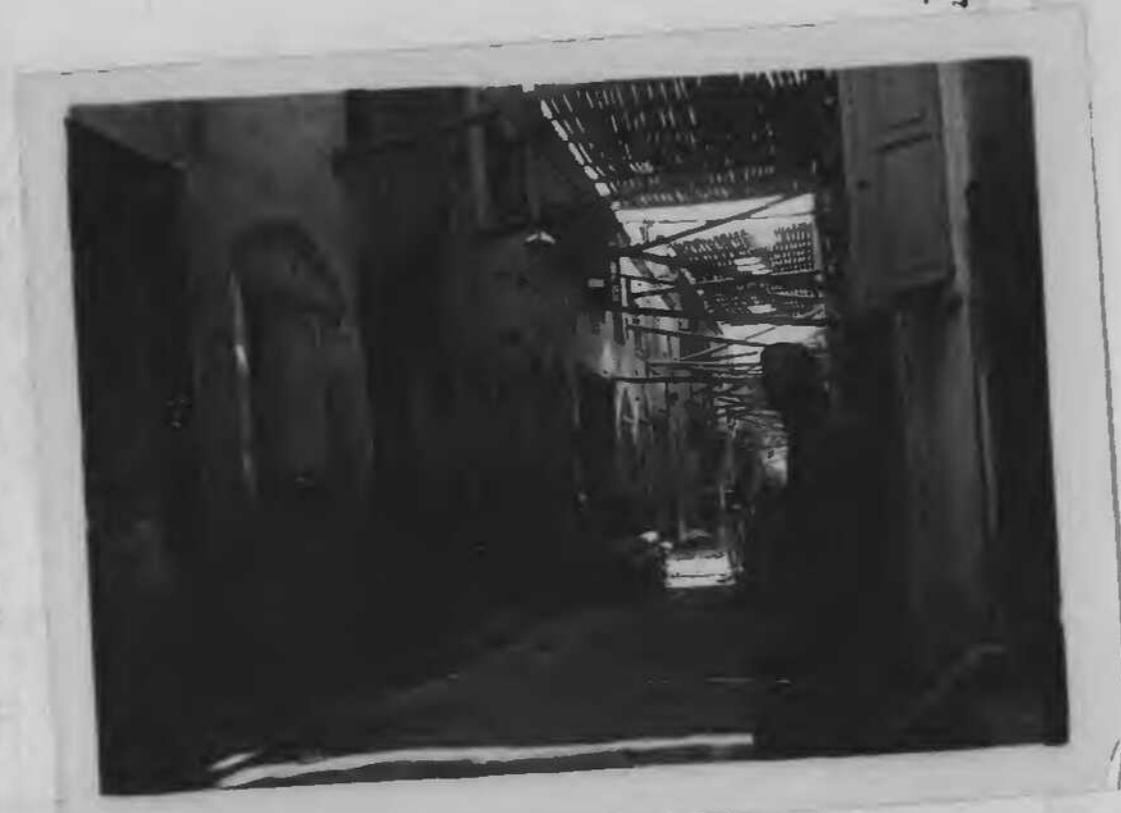
第一。隅汕頭永安街  
メ前面壁ノ亀裂  
横架丸太ハ各家屋壁体ノ  
危険状態ニアルヲ示ス  
(街路ハ約東西ニ通ズ)

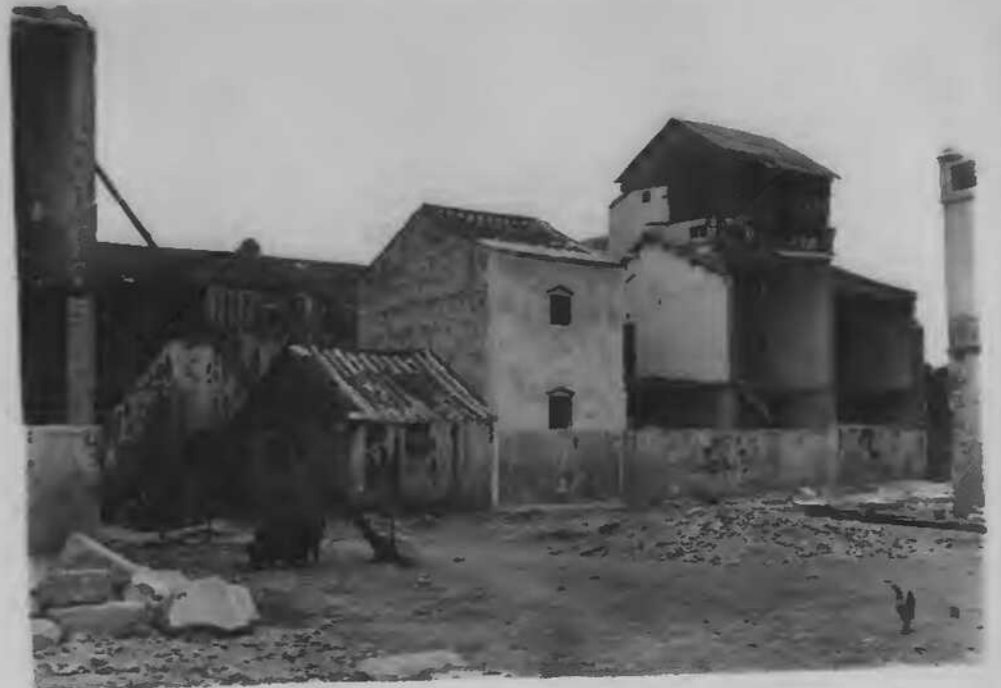
第一一四崎碌ノ一部  
 側壁(北面)ノ交叉壁ト分離  
 剪断倒壊セルモノ屋上ノ構  
 ノ如キハ竹造リナリ

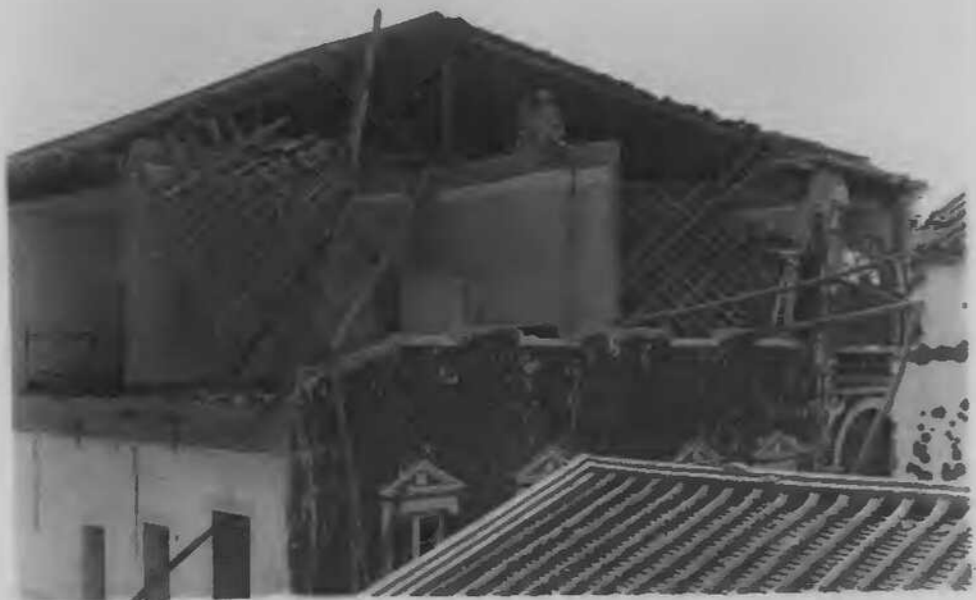
第一二四(崎碌)  
 右端ノベランダ―全壊  
 前面壁倒壊シ隅木ノ墜  
 落ニヨリ側壁ヲモ破壊セ  
 ルモノナリ

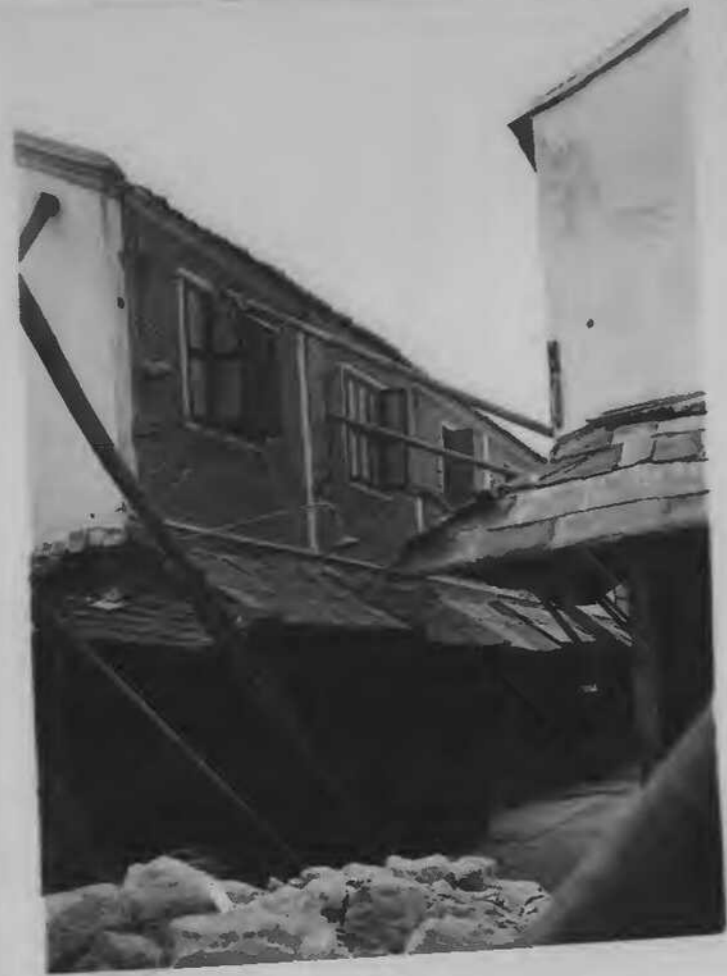
第一三回(碓氷新興街)長家東面ス  
境界壁と前面煉瓦壁接合部ハ全部龜裂ヲ生ジ

煉瓦壁亦斜行龜裂ヲ生ス

コノ長屋ノ最端ハ前面壁及側壁倒壊セリ

(前面煉瓦壁ハ木材桁上ニ構築セルモノナリ)

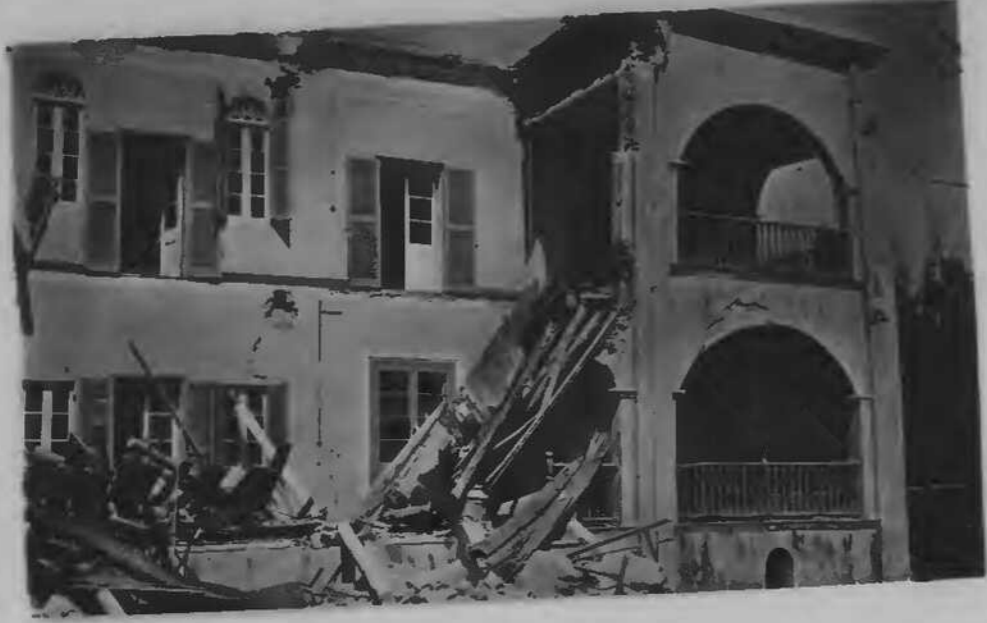
第一五圖  
 災害當時ノ佛國領事館  
 △壁体補強鉄ボルトヲ有ス  
 此附近ニ於テ被害ノ最大ナルモ  
 ノナリ

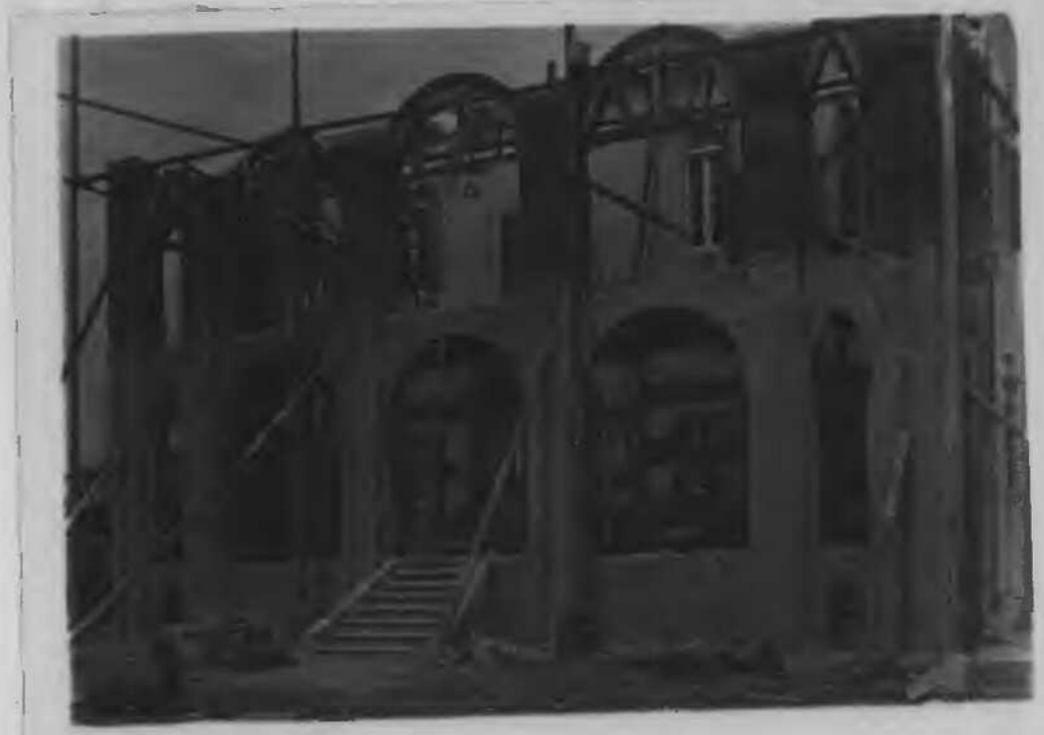
第十四圖 (崎碌)  
 修繕中ノ佛國領事館  
 △補強鉄棒ヲ挿入セルヲ  
 示ス

外壁ノ亀裂分離セルモノハ壁体接合部ノ補強法トシテ行ハレタルモノ即鉄棒ヲ以テ結束スル法行ハル

(寫真オ六オ一四)コノ方法ハ漆喰土造壁ノ修繕法トシテハ或程度迄ハ有効ノモノナラン即寫真オ九因家屋ノ如ク新築當時コノ補強法ヲ施シタルハソノ有効ナリシヲ実證スルニ由ル

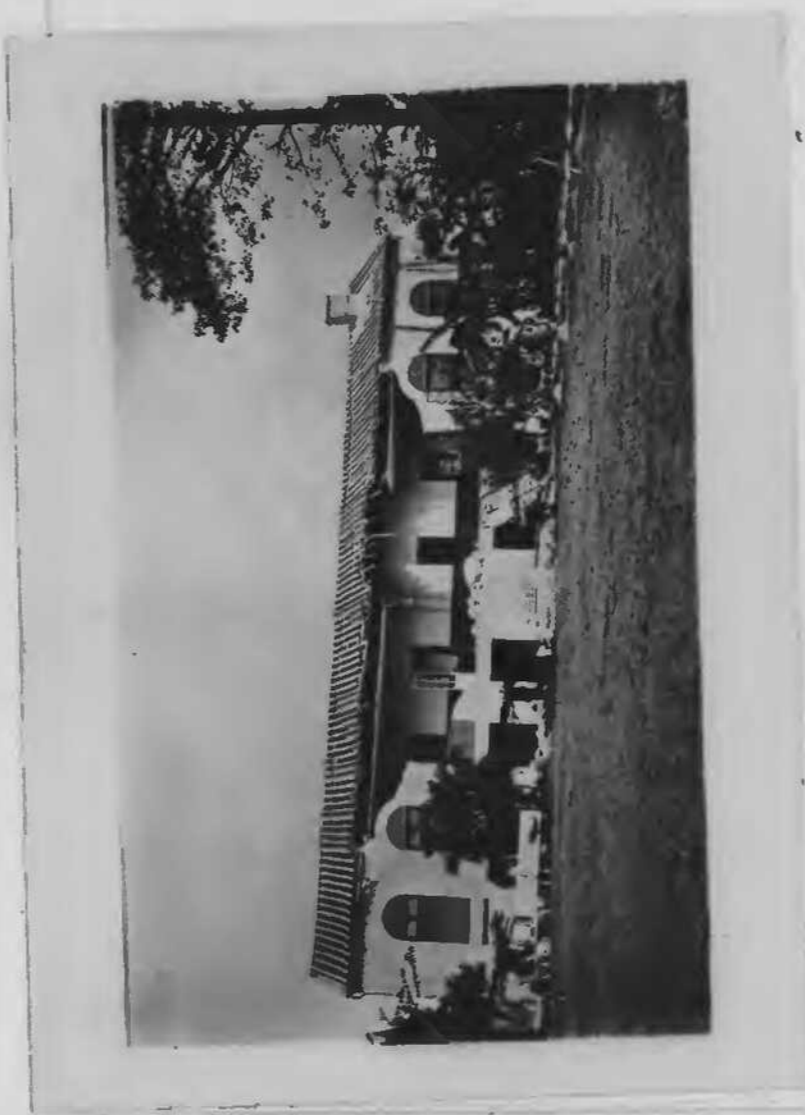
第六回 崎碌潮海關帶水負住宅  
 南面壁ノ大倒壊ヲナセルモノ窓廻  
 リノ煉瓦迫持ヲ残シテ破壊セリ

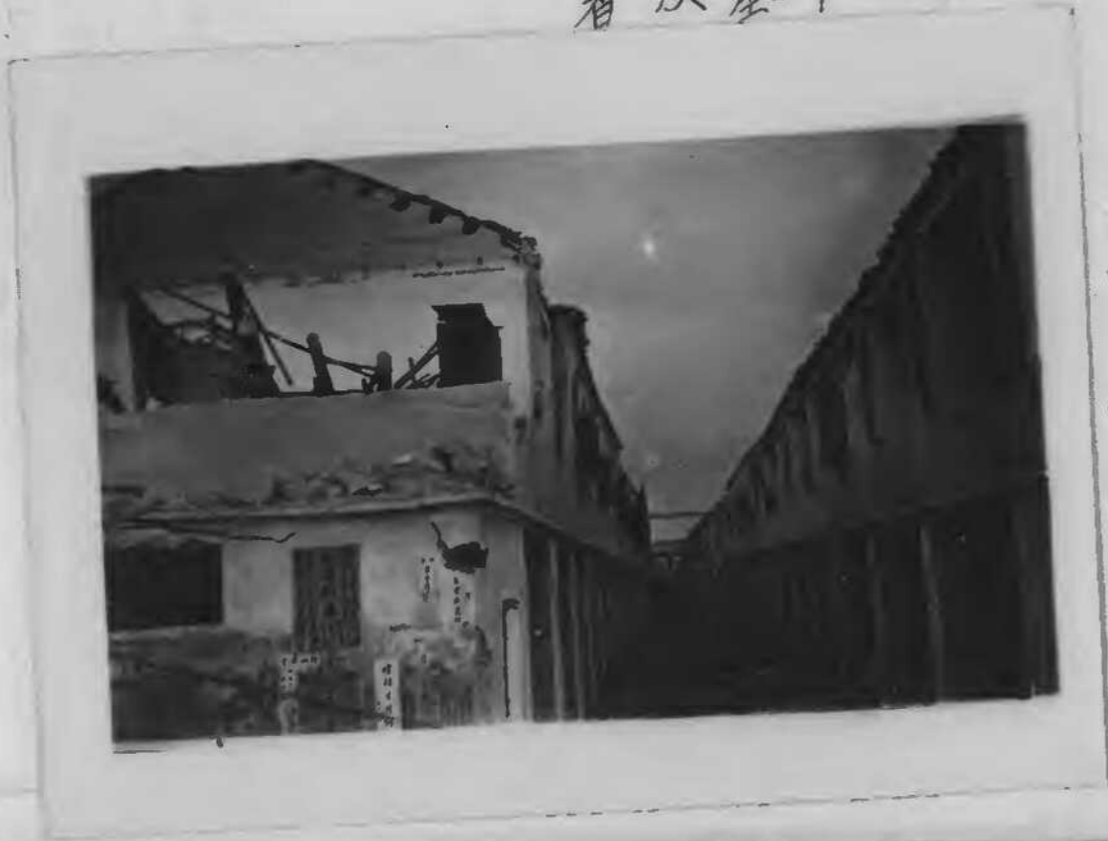
第一七回 崎碌聯興里  
 街巷ハ南北ニ通 スルモノナレト  
 モ前面壁ノ破壊甚シク殆全  
 部雨使用ニ堪エザル程度  
 被害ナリコノ一巷ニテ即死者  
 三十名ヲ出セリト云フ

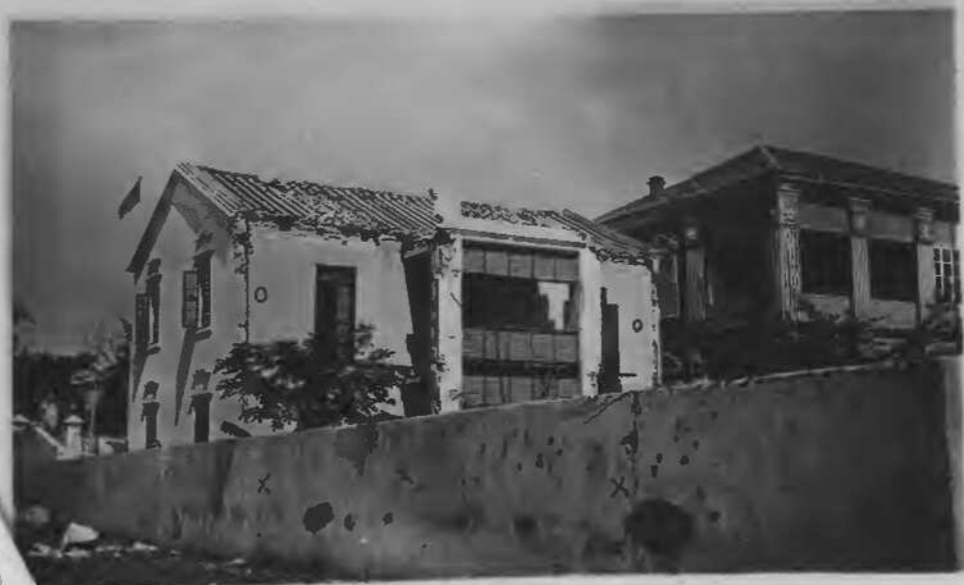
第一九四 崎碌邦人旅館

向ツテ左端ハ軒先墜落セリ窓廻リ壁付大破セリ

家屋ハ南面ニ後壁ハ大  
亀裂ヲ生ジ支柱数本  
ヲ以テ支フ

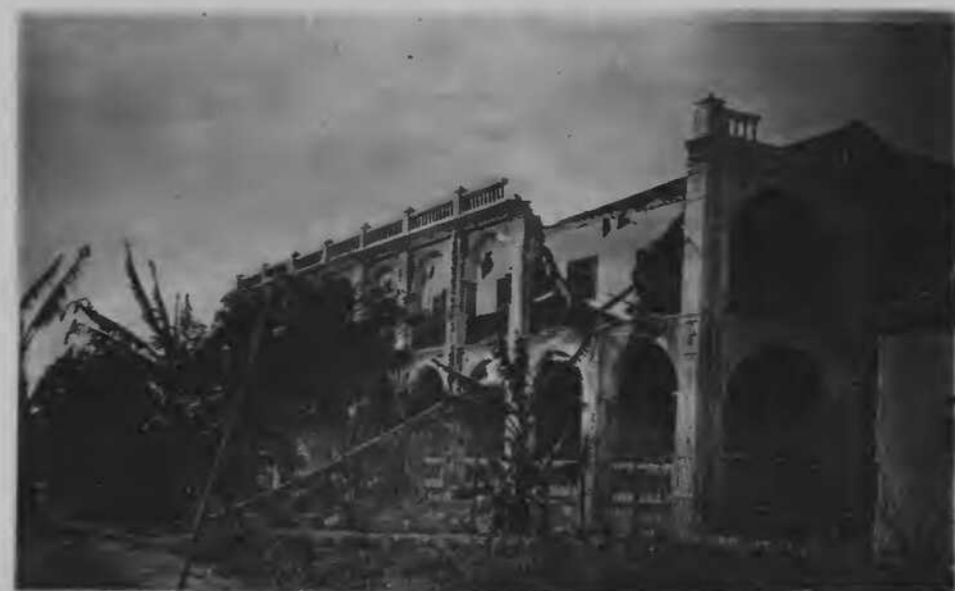
第八四 崎碌坤關女子學校宿舎  
 牆壁ハ垂直ニ寸断セシレベランダ  
 両端倒壊セリベランダハ東面ス  
 壁ノ分離

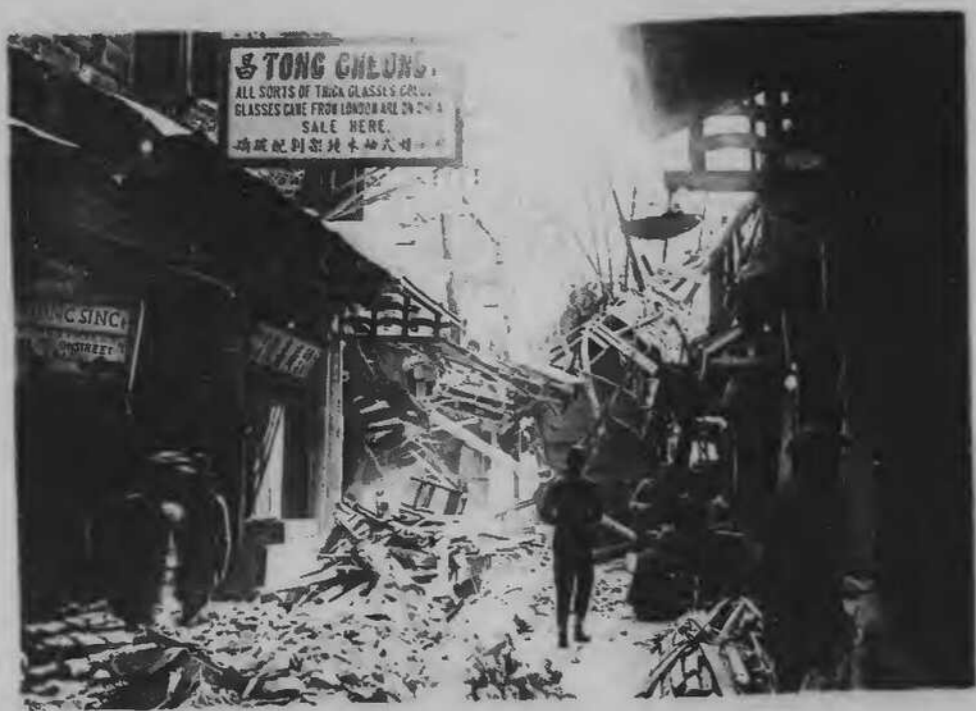
第二一因 汕頭懷安街

戲園大破壊

時恰舊正月ニ際シ多数ノ觀  
劇者アリシ為メ多クノ死傷者  
ヲ出セリ

原構造ハ不明ナルモ柱少キ梁間  
大ナル床ニ多数ノ觀客ヲ有セル  
ヲメ床ノ落シ荷重大トナリコノ大  
破壊ヲ起センモノナランカ
