# 復余書

大正七年二月二十五日達梁物調査、爲支那福  
州へ出張汝余、三月四日右序、以て汕頭へ出張  
汝余、三月十四日右序、以て廣東へ出張汝余、  
調査、以て遂に事限別紙、通り及復余書也  
大正七年七月一日

支那汕頭震災調査

廣東ニ於テ病院ニ充スベキ建物調査

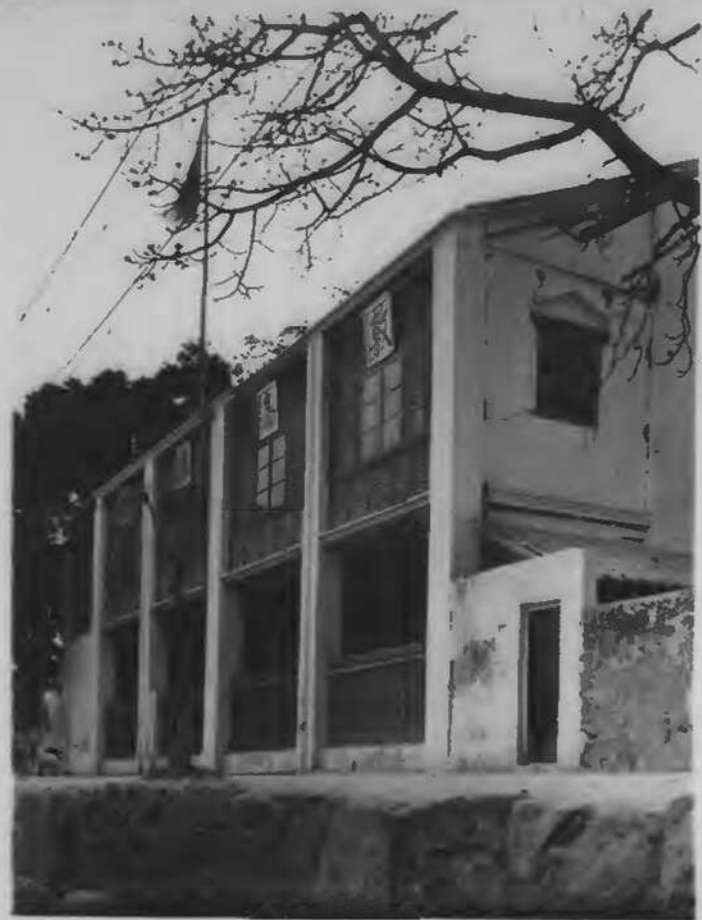
第一九四 崎碌邦人旅館

向ツテ左端ハ軒先墜落セリ窓廻リ壁付大破セリ

家屋ハ南面ニ後壁ハ大  
亀裂ヲ生ジ支柱数本  
ヲ以テ支フ

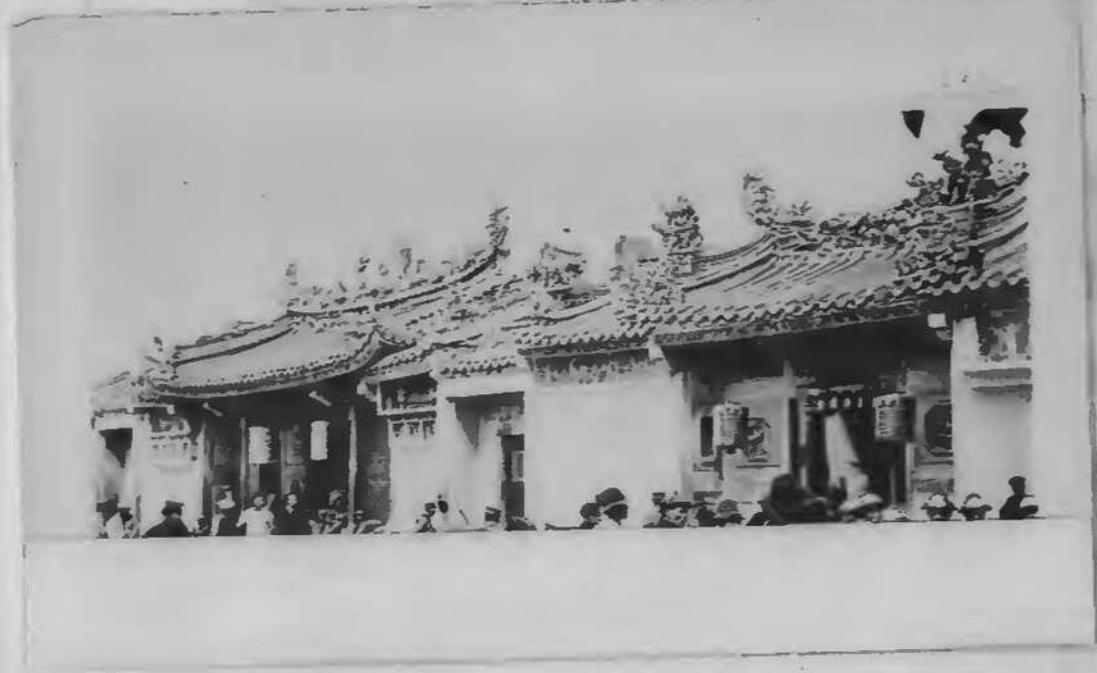
第二三因 汕頭存心善堂  
 普通念佛社ト称シ慈善團  
 組織經營セルモノニテ災害當  
 時貧民ノ收容供与其他引取人不  
 明ノ即死者埋葬負傷者ノ手  
 當等最活動セルモノナリト云フ  
 寫真ハ當時ノ敬言備落友人夫市  
 民ノ象合ヲ撮レルモノナリ  
 建物ニハ被害ナシ
